行业: 机床

应用: 缸体缸盖生产线-加工中心

背景介绍

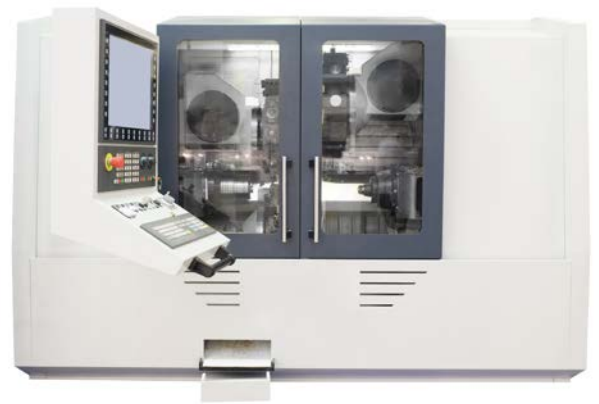
↑ 机床行业 - 卧式加工中心

该客户的汽车缸体缸盖生产线，拥有加工中心30台。其Z轴丝杠速度快且切削量大，需承受较大的轴向载荷。客户反映原厂使用的是某进口品牌的丝杠，磨损寿命平均不到1年，稳定性较差。NSK在调查中发现丝杠表面附着大量切削屑、螺母内部润滑不足、单侧沟槽磨损严重，因此推测是由于螺母座等安装误差、润滑不良导致丝杠产生早期磨损，且加工时受偏转力矩导致承载侧沟槽磨损严重，进而产生剥落。

- 使用位置：卧式加工中心Z轴。
- 丝杠运行速度快且切削量大，需承受较大的轴向载荷以及切削抵抗力。
- 丝杠表面附着大量切削屑及异物。
- 预紧消失，单侧沟槽磨损严重。
- 此生产线24小时运转，无计划停机造成产能降低，且更换丝杠、轴承等部件耗费较大。

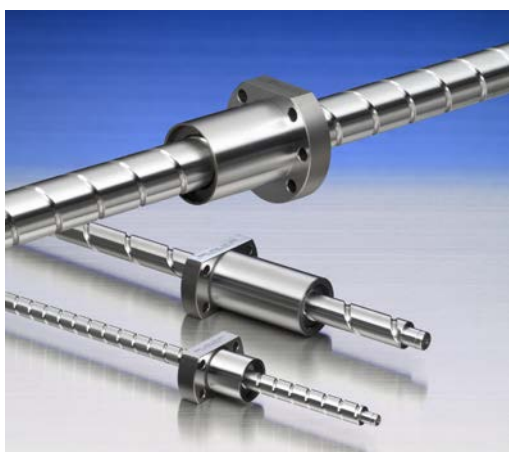
↑ 高性能滚珠丝杠

NSK推荐使用偏移导程预紧单螺母刷式密封圈式样滚珠丝杠，使用后最低寿命超过两年，达到预期效果，得到了客户好评。

- 高速静音，提高设备产能。
- 力矩稳定，提高产品表面精度。
- 高防尘刷式密封圈，防止异物侵入性能高。
