应用：锻压机

NSK HPS调心滚子轴承

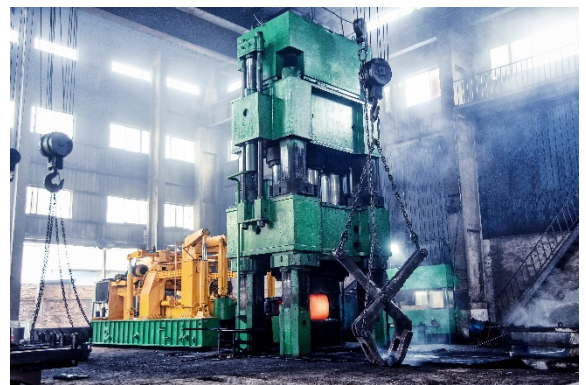
↑ 锻压设备

- 使用位置：锻压机飞轮部。
- 轴承转速变化快，载荷大。
- 原装轴承精度不稳定。
- 轴承发生外圈断裂状况，设备停机现象。

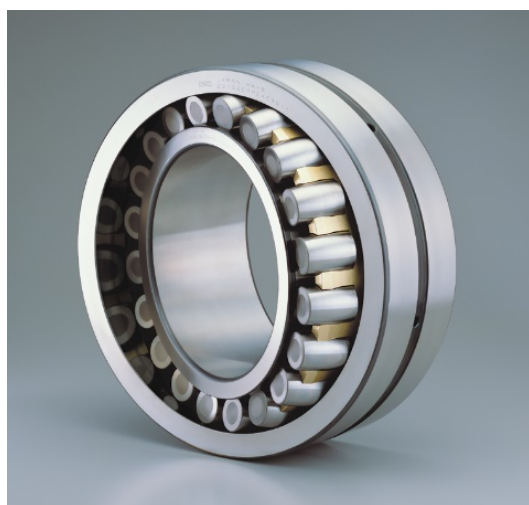
- HPS系列轴承具有高承载力，轴承寿命最高可以延长至普通轴承的2倍。
- 轴承内部优化设计，极限转速最大可提高20%。
- 采用高温尺寸稳定化热处理工艺，最高使用温度可达到200C°。
- 根据客户设备工况要求，可设计提供特殊游隙轴承。

- NSK专家认为，转速变化快、大载荷工况条件下，对轴承性能要求更高。
- 推荐使用综合性能更加优良的HPS系列轴承，具有高承载力，实现严苛工况下的长寿命。
- NSK分析了设备工况，根据客户要求提供特殊游隙轴承，满足设备要求。
- 经过1年的试用，未发生轴承损坏的报告，未发生售后维护费用。
